ULLA RAHOLA

Hylkäämisestä huolenpitoon

Suomalaisten
autiokirkkojen
antikvaariset
korjaukset

Aalto-yliopiston julkaisusarja
DOCTORAL DISSERTATIONS 72/2019

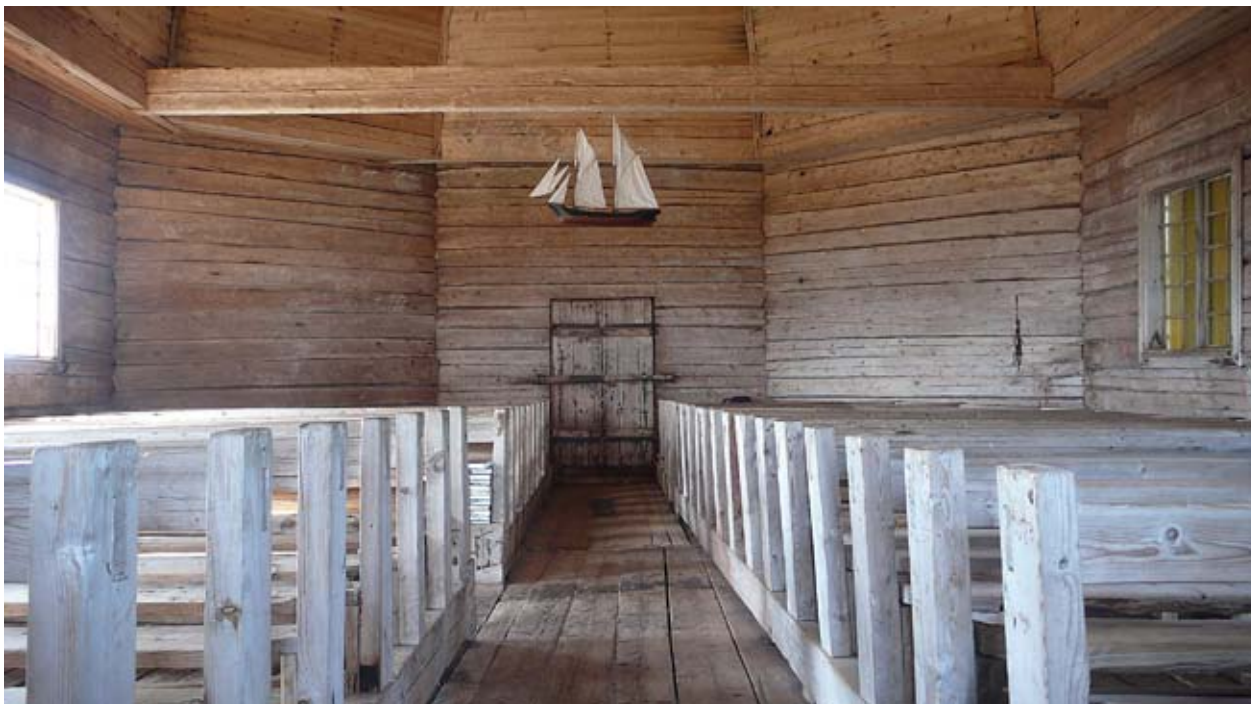
Kuva 7. Kallankarin kirkon pelkistettyjä rakenteita ja käsittelemättömiä pintoja.

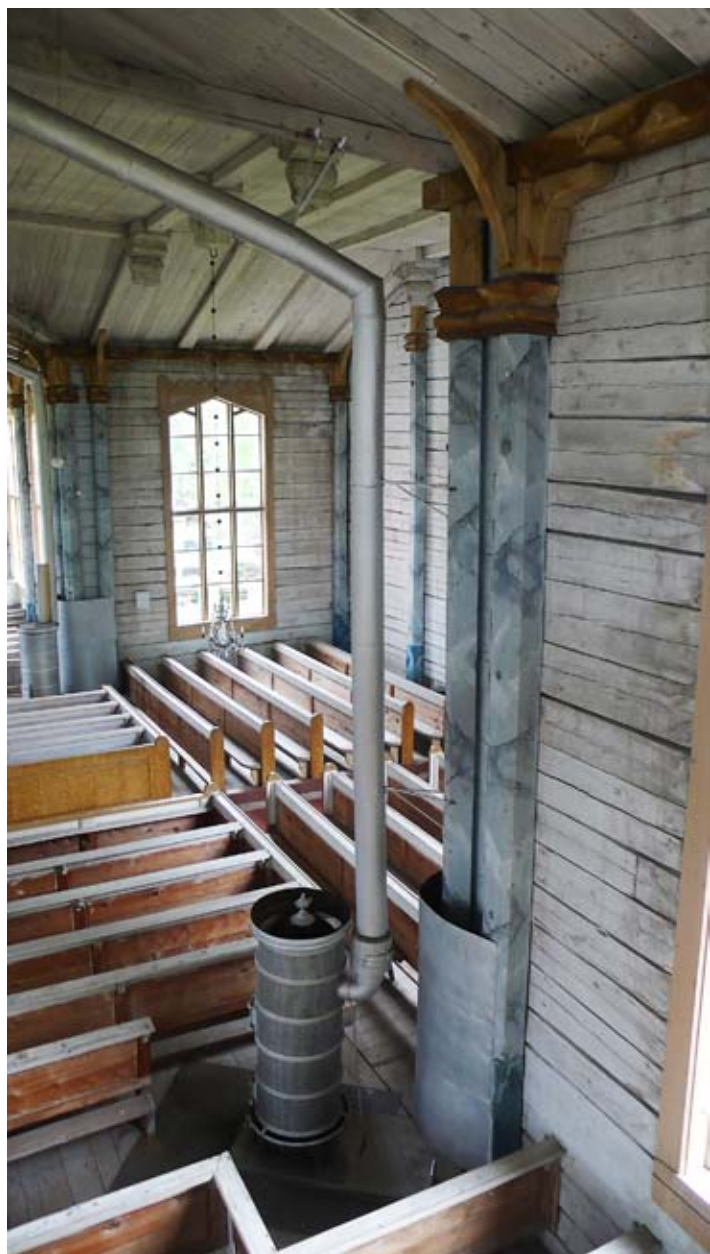
Kuva 14. Tervolan ison kirkon lämmityskamiina ja sen takana pilaria suojaava kipinä- ja lämpösuoja. Kamiinat eivät riittäneet pitämään kirkon valtavaa ilmatilaa lämpimänä.

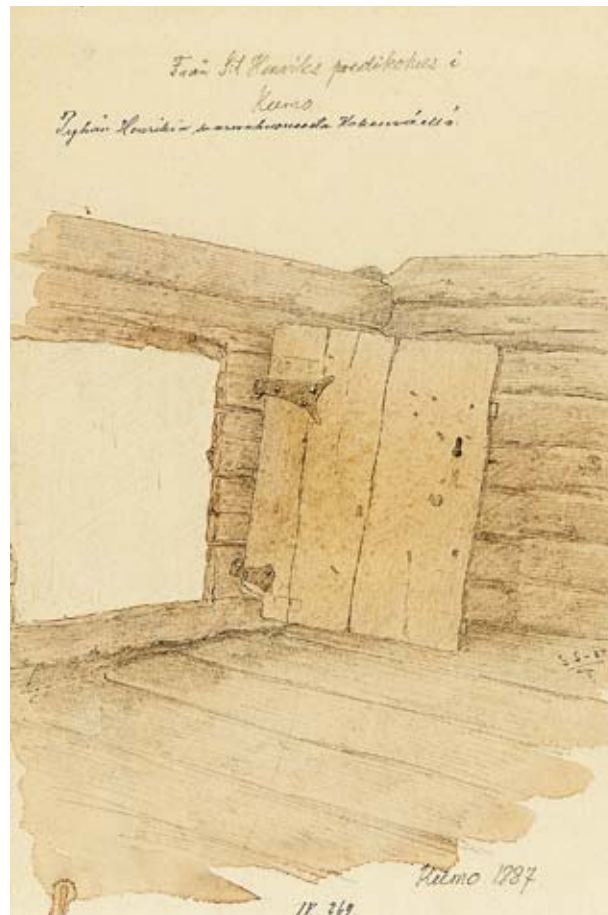
Kuva 20. Pyhän Henrikin saarnahuone Selim A. Lindqvistin piirtämänä Muinaismuistoyhdistyksen taidehistoriallisen retkikunnan IV retken aikana 1887.

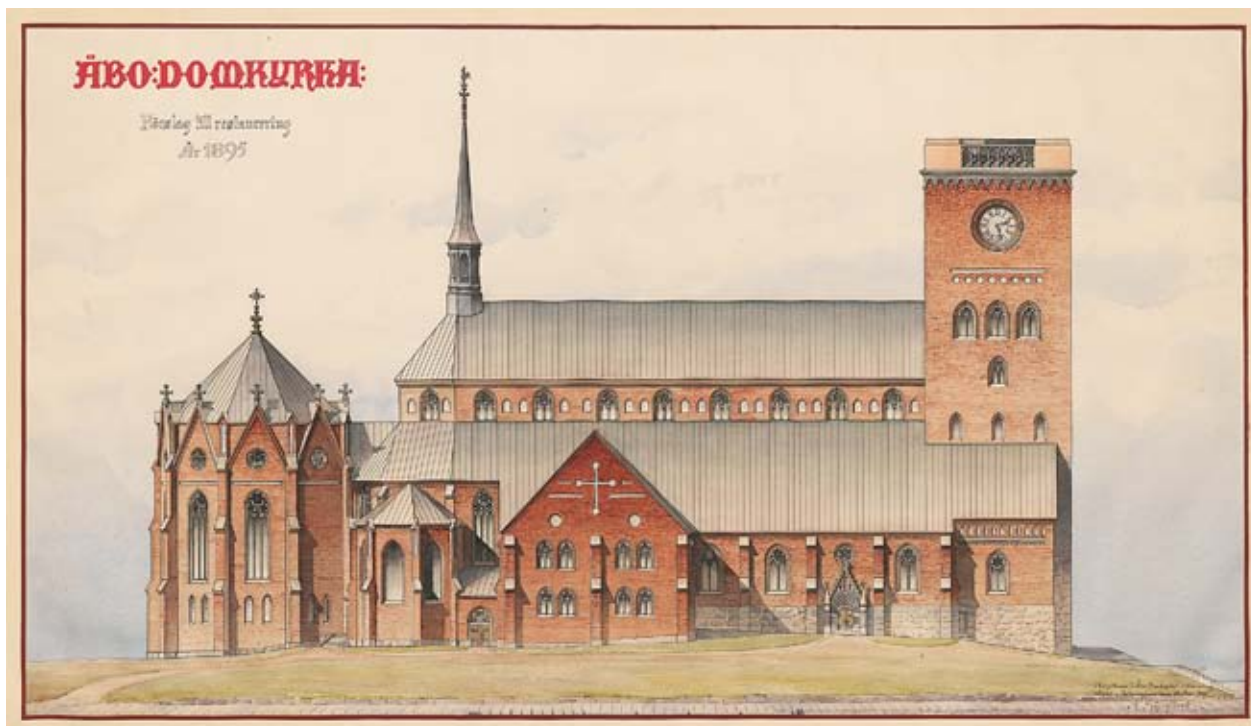
Kuva 24. Arkkitehti Magnus Schjerfbeckin Turun tuomiokirkon restaurointikomitealle tekemä ehdotus Turun tuomiokirkon julkisivuksi vuonna 1895.

Turun tuomiokirkon korjaustyösuunnitelmia tekemään oli asetettu valtuuskunta, joka oli vuonna 1896 julkaissut asiasta lausuntonsa. Valtuuskunnan jäsen, arkkitehti Magnus Schjerfbeck esitteli saman vuoden keväällä klubin kokouksessa valtuuskunnan korjausehdotuksen mukaisen pienoismallin sekä ne suuntaviivat, joita työssä oli seurattu. Nuori Lars Sonck oli noussut vastustamaan valtuuskunnan lausuntoa²⁹⁸ ja julkaissut vastaehdotuksensa *Finsk Tidsskrift* -lehdessä tammikuussa 1897.²⁹⁹ Sonckin ajatuksena oli muuttaa ja korjata kirkkoa vain vähän, korostaa pietetillä sen historiallista luonnetta. Samalla hän halusi korjata kirkon kömpelöä, vailla suhteita olevaa ulkoasua mahdollisimman pienin purku- ja lisärakennustoimenpitein.³⁰⁰ Arkkitehti Bertel Jung kannatti Sonckin esittämiä periaatteita. Tämän havainnolliset piirustukset³⁰¹ näyttivät, että oli mahdollista korjata kirkko kauniimmin kuin mitä valtuuskunta oli ehdottanut.³⁰² Jung totesi Sonckin ehdotuksen valaisevan hyvin erimielisyyksiä hänen, professori Eliel Aspelinin ja arkkitehti Magnus Schjerfbeckin välillä. Olisi selvästi vaikeata saada aikaan ehdotus, jonka kaikki voisivat hyväksyä. Jung arvioi myös, että asialle olisi eduksi antaa mielipiteiden kypsyä, ennen kuin ryhdyttäisiin itse korjaustyöhön. Hän korosti, että kaikki jotka olivat mietineet korjauskysymystä, ovat olleet vakaasti sitä mieltä, että korjaus oli välttämätön ja siksi etsineet vastausta ainoastaan kysymykseen: Kuinka kirkko on korjattava? Mutta koska oli vaikeuksia löytää yhteistä periaatetta

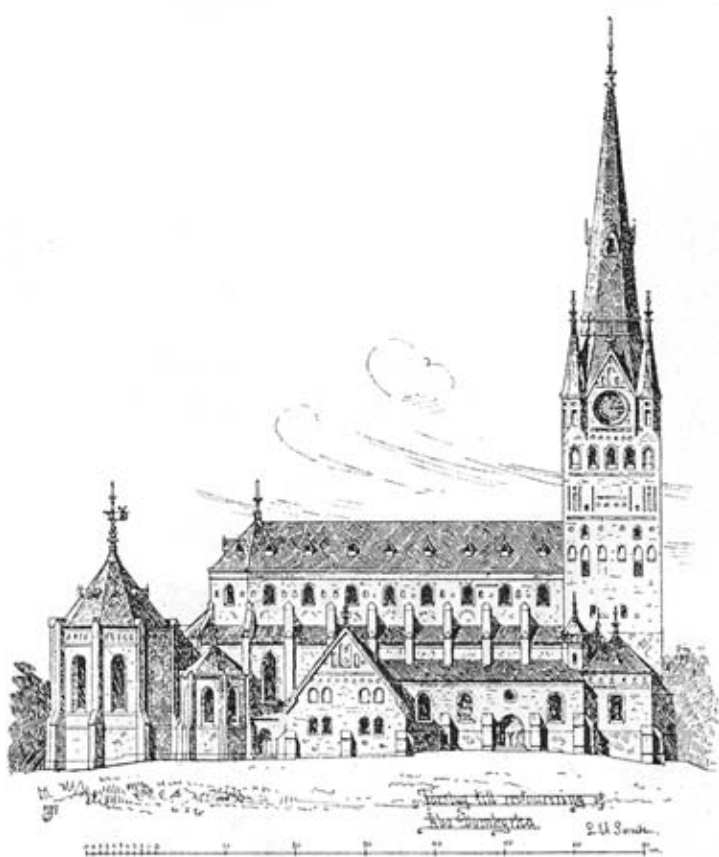
Kuva 25. Lars Sonckin havainnekuva vastaehdotuksesta Turun tuomiokirkon valtuuskunnan ehdotukselle. Kirjoitus, jossa hän käyttää ehdotuksesta sanaa restaurointi – koska asialle ei ollut parempaakaan termiä – julkaistiin kuvineen Tekniska föreningens i Finland förhandlingar- ja Finsk Tidskrift-lehdissä tammikuussa 1897.

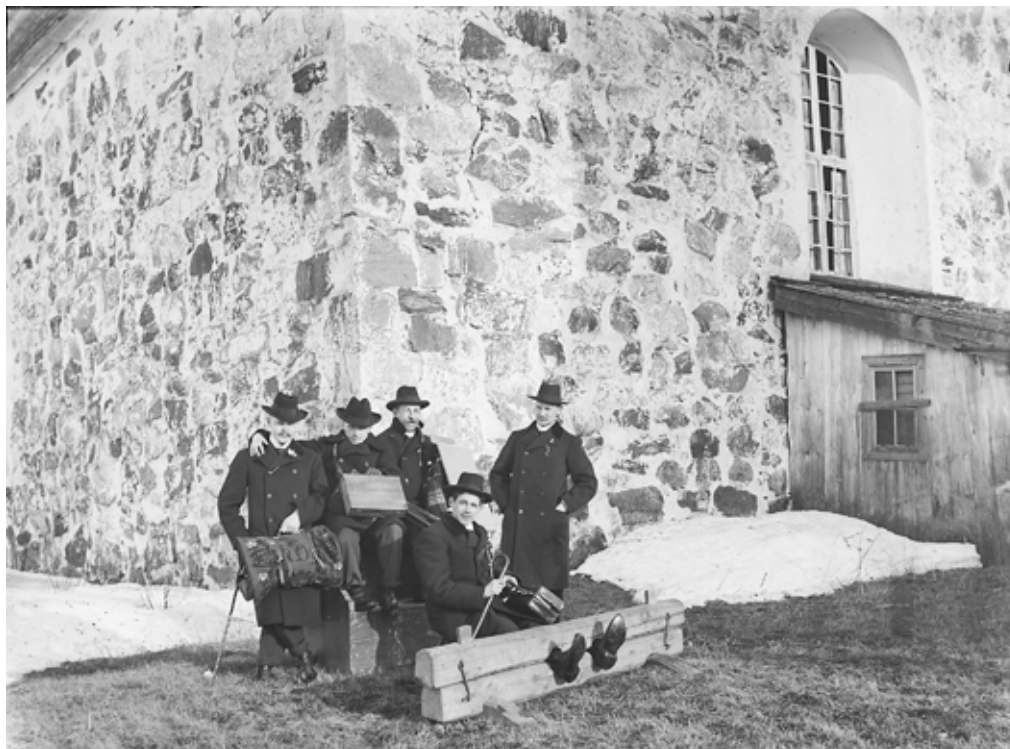
Kuva 26. Professori Gustaf Nyströmin arkkitehtipiskelijoita mittaamassa Sipoon vanhaa kirkkoa huhtikuussa 1900. Ylärivissä Werner von Essen, Arvid Rundberg, Sigurd Frosterus ja Albert Nyberg. Jalkapuussa Walter Jung.

Nyström teki todennäköisesti Emil Nervanderin aloitteesta polyteekkareiden kanssa mittausmatkan Siipoon autioituneeseen keskiaikaiseen kirkkoon huhituussa vuonna 1900.³¹² Arkkitehtiylioppilaat Vilho Kolho ja Bertel Strömmer laativat Keuruun vanhasta kirkosta huolelliset mittapiirustukset vuonna 1912.³¹³ Petäjäveden kirkon varhaiset mittapiirustukset laati arkkitehti Elsi Borg harjoitustyönä vuonna 1913 Teknilliselle korkeakoululle, jossa hän oli aloittanut opinnot vuonna 1912.³¹⁴ Näitä lyijykynällä tehtyjä piirustuksia ei ilmeisesti koskaan piirretty puhtaaksi.³¹⁵

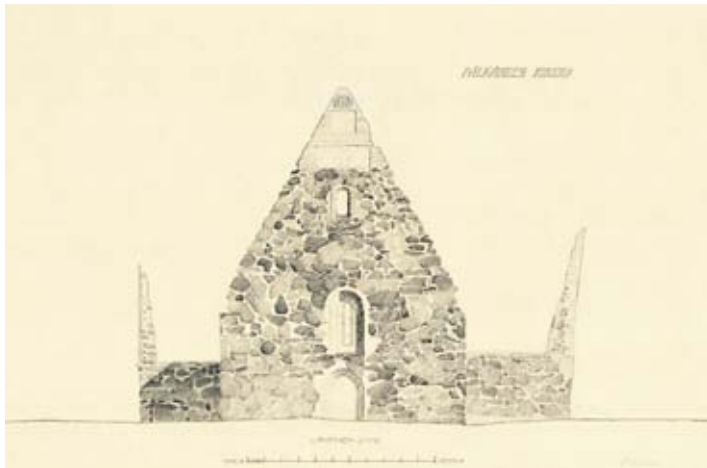
Kuva 48. Mittapiirustus Pälkäneen rauniokirkosta vuosilta 1910–1911.

Pälkäneen kirkonrauniota alettiin korjata Josef Stenbäckin johdolla vuonna 1903. Stenbäckin tilikirja korjauksesta kertoo heinä-syyskuun aikana työhön käytetyn telinepiiruja, hirsii, eri kokoisia prässinauloja, rautaa, tuohia, sementtiä, kalkkia, tiiliä ja paanulautoja. Muita kustannuksia aiheutui lähinnä kuljetuskuluista ja sepälle rautojen kiinnittämisestä maksetusta korvauksesta.⁵⁵¹ Hän kirjoitti teettäneensä työt *Arkeologisen Toimiston* (Muinaistieteellinen toimikunta) ja Pälkäneen seurakunnan hänelle antaman tehtävän mukaisesti. Selostuksen mukaan raunioitten ympäri oli tehty telineet ja niiden päätymuurit (*päärömuurit*) oli sidottu ankkurirautoilla toisiinsa. Vaakasuurat muuripinnat oli päällystetty asfaltilla, jonka päälle oli levitetty kaksinkertainen tuohikerros ja kaksinkertainen kerros turvetta. Muurien pahimmin vauriotuneet

osat oli muurattu uudestaan. Kirkon päätymurien peittämiseen oli teetetty laudoista kattopaaunuja, mutta ne jäivät varojen puutteessa laittamatta paikoilleen.

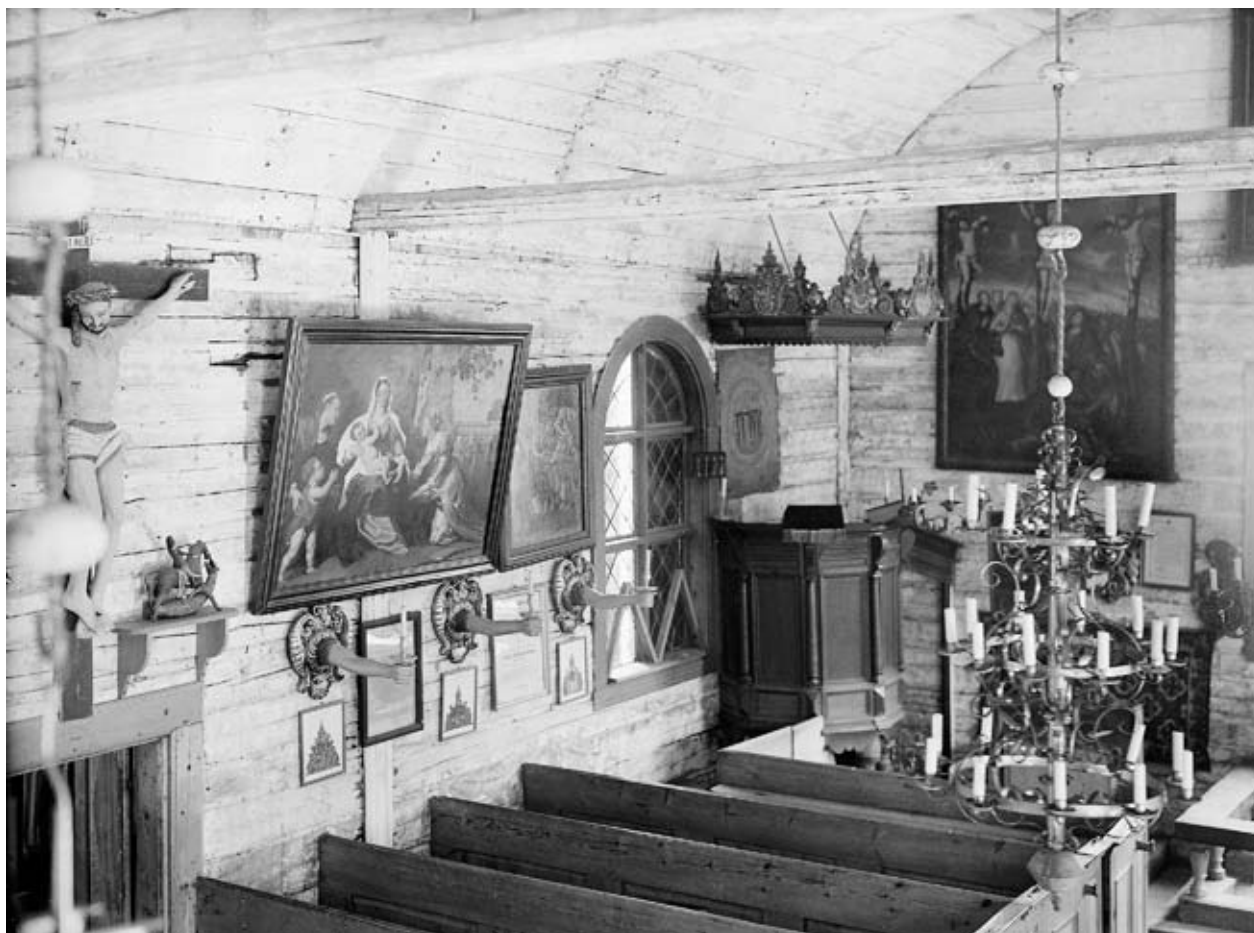
Kuva 52. Karunan kirkko uudelleen sisustettuna Seurasaarella.

Myöhemmin samassa julkaisussa Heikel mainitsi, että kirkko oli muutoin samanlainen kuin se oli Karunassakin, paitsi läntisen päädyn eteisen asfaltti- eli huopakatto oli vaihdettu paanukatoksi, läntisen päädyn kaksi pientä, jälkeinpäin tehtyä ikkuna-aukkoa oli peitetty ja lämmityskamiinat oli poistettu. Lisäksi eteishuoneen ja kirkon välinen pariovi oli jätetty Karunaan, ikkunoihin oli palautettu lyijypuitteiset alimmat ruudut ja ikkunat oli varustettu ulkoluukuilla.⁶⁰³ Arkkitehti Stenbäck oli välittänyt kirkon kattoon 6000 uutta elimäkeläistä paanua kirkon huonokuntoisen eteläpuoleisen paanukatteen tilalle. Paanuja jouduttiin muotoilemaan paremmin kattoon sopiviksi Hietalahden⁶⁰⁴ sahalla.

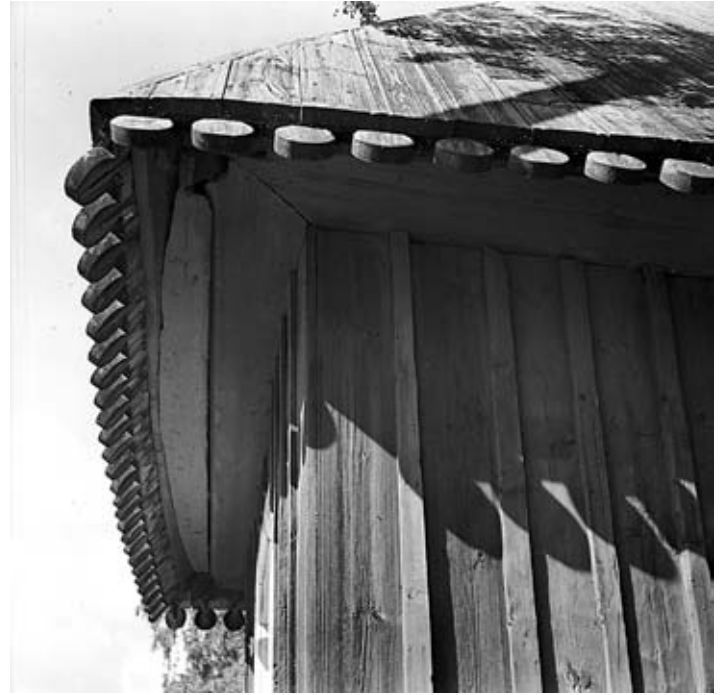
Kuva 59. Keuruun porttirakennuksen lautakatto.

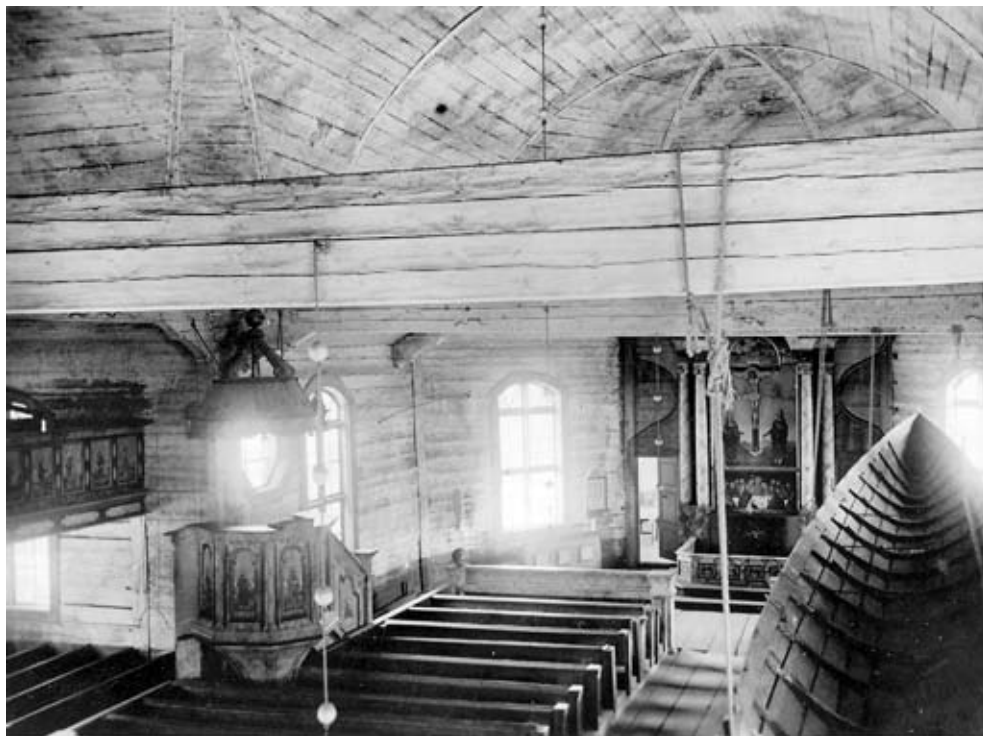
Kuva 62. Keuruun vanha kirkko ennen maalausten restaurointia.

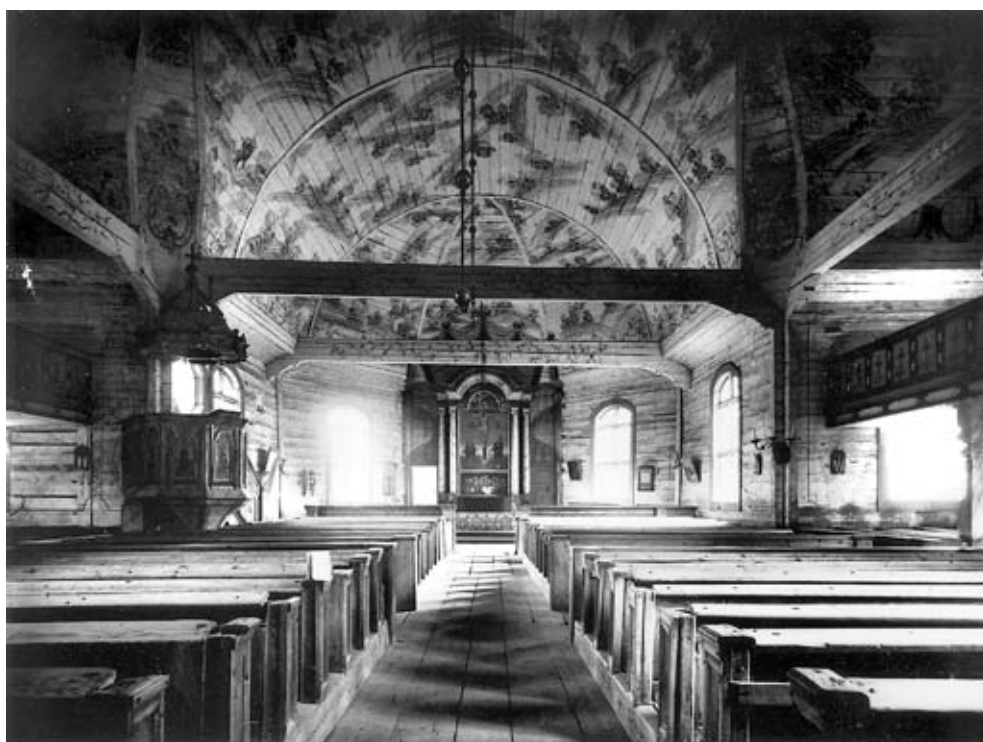
Kuva 63. Keuruun vanhan kirkon maalaukset Oskari Niemen restauroinnin jälkeen.

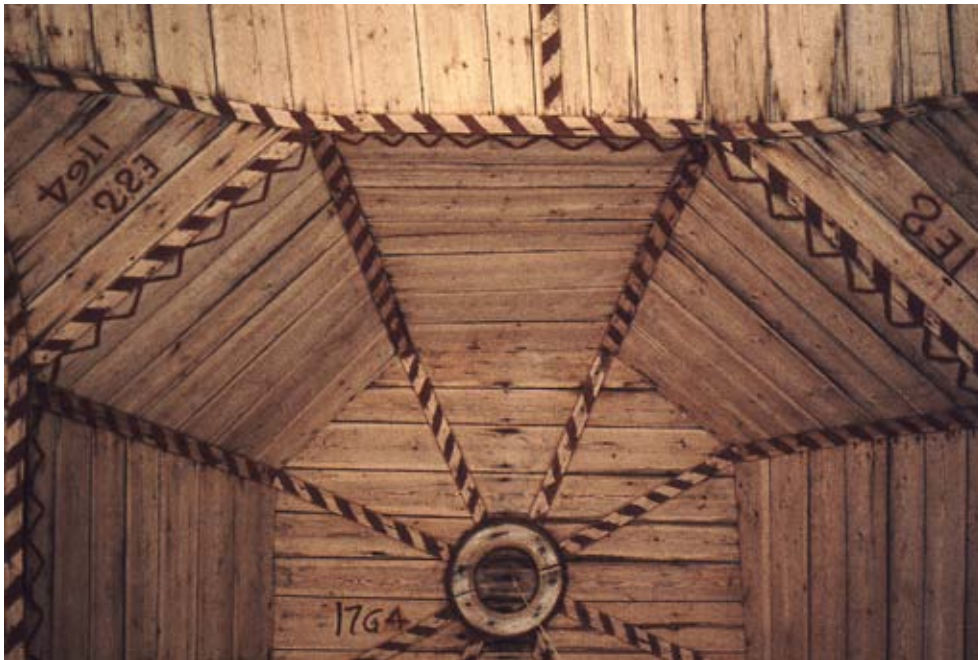
Kuva 64. Petäjäveden vanhan kirkon keskikupoli.

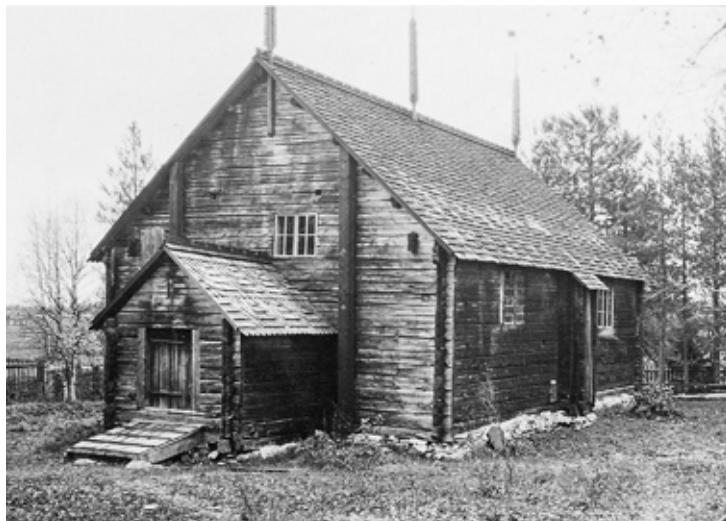
Kuva 65. Sodankylän kirkko korjauksen jälkeen vuonna 1927.

Pienehköistä luonnonkivistä muuratun kirkon kivijalan kalkkilaastisaumaus oli lohkeillut useasta kohdasta. Korjaussuunnitelmassa ohjeistettiin korjaamaan rikkiäiset kohdat vanhan muurauksen kaltaisella kalkkilaastilla, johon ei missään tapauksessa saanut sekoittaa sementtiä. Sakariston alla oleva hirsiseinäinen ja -kattoinen viinikellari oli lahonnut ja sortumaisillaan. Petterssonin suunnitelmassa se tuli rakentaa uudestaan hirsistä entiseen tapaan käyttämällä alkuperäisen kokoisia hirsii, entistä veistotapaa sekä nurkkasalvosta. Seinä- ja kattohirret tuli tervata huolellisesti ulkopuolelta ja kellariin rakentaa suunnitelmaan liitetyn piirustuksen mukaiset uudet portaavat halkaistusta hirrestä. Pettersson kiirehti suunnitelmassa viinikellarin jälleenrakentamista ennen sen lahoamista muodottomaksi.

Kirkon seinissä oli paikoin lahoamisen merkkejä, mutta Petterssonin mukaan oli tarpeetonta lähteä paikkaamaan seinähirsii. Hän ohjeisti suojaamaan pahimmin lahonneita runkokuoneen eteläisen hirsipilarin kaakkoiskulmaan rajoittuvia hirsii veiste-

tyillä ja takonauloin kiinnitetyillä pystyyn asetetuilla laudoilla. Laudat tuli tehdä muiden samoissa seinissä olevien vuorilautojen kaltaisiksi ja patinoida ne ohuella tervalla vaaleanruskeiksi. Mikäli tämä ei olisi mahdollista, olisi lahot kohdat ennen vuorausta siveltyvä *ksylamonilla* (xylamonilla) tai muulla sopivalla konservoisaineella.⁷¹⁷

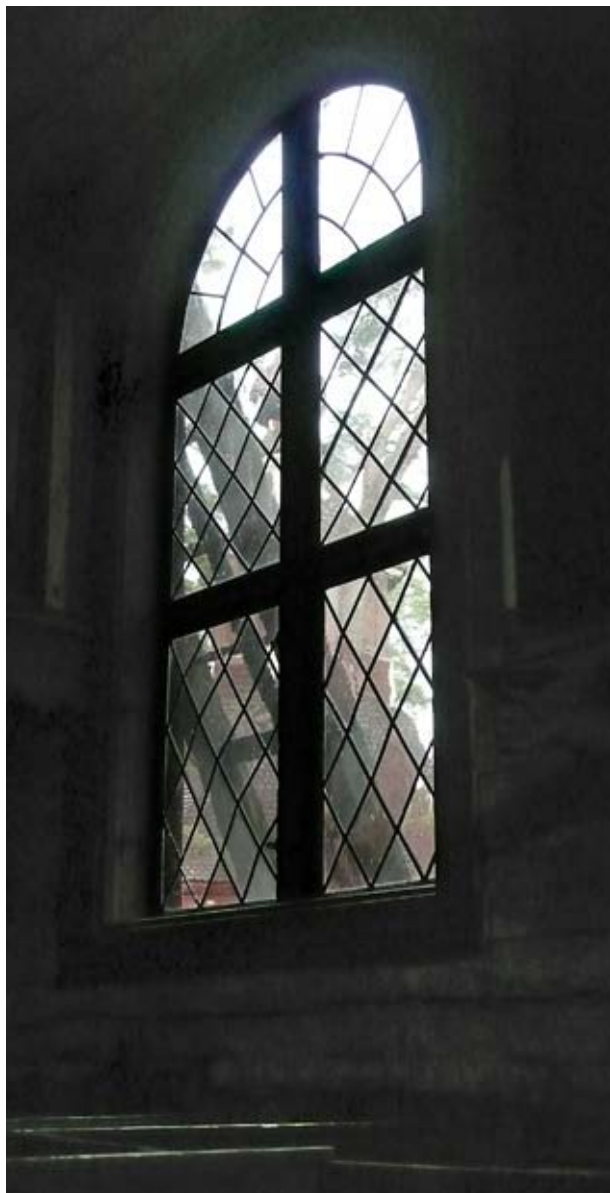
Kuva 70. Karunan kirkon lyijyputeikkuna kesällä 2014.

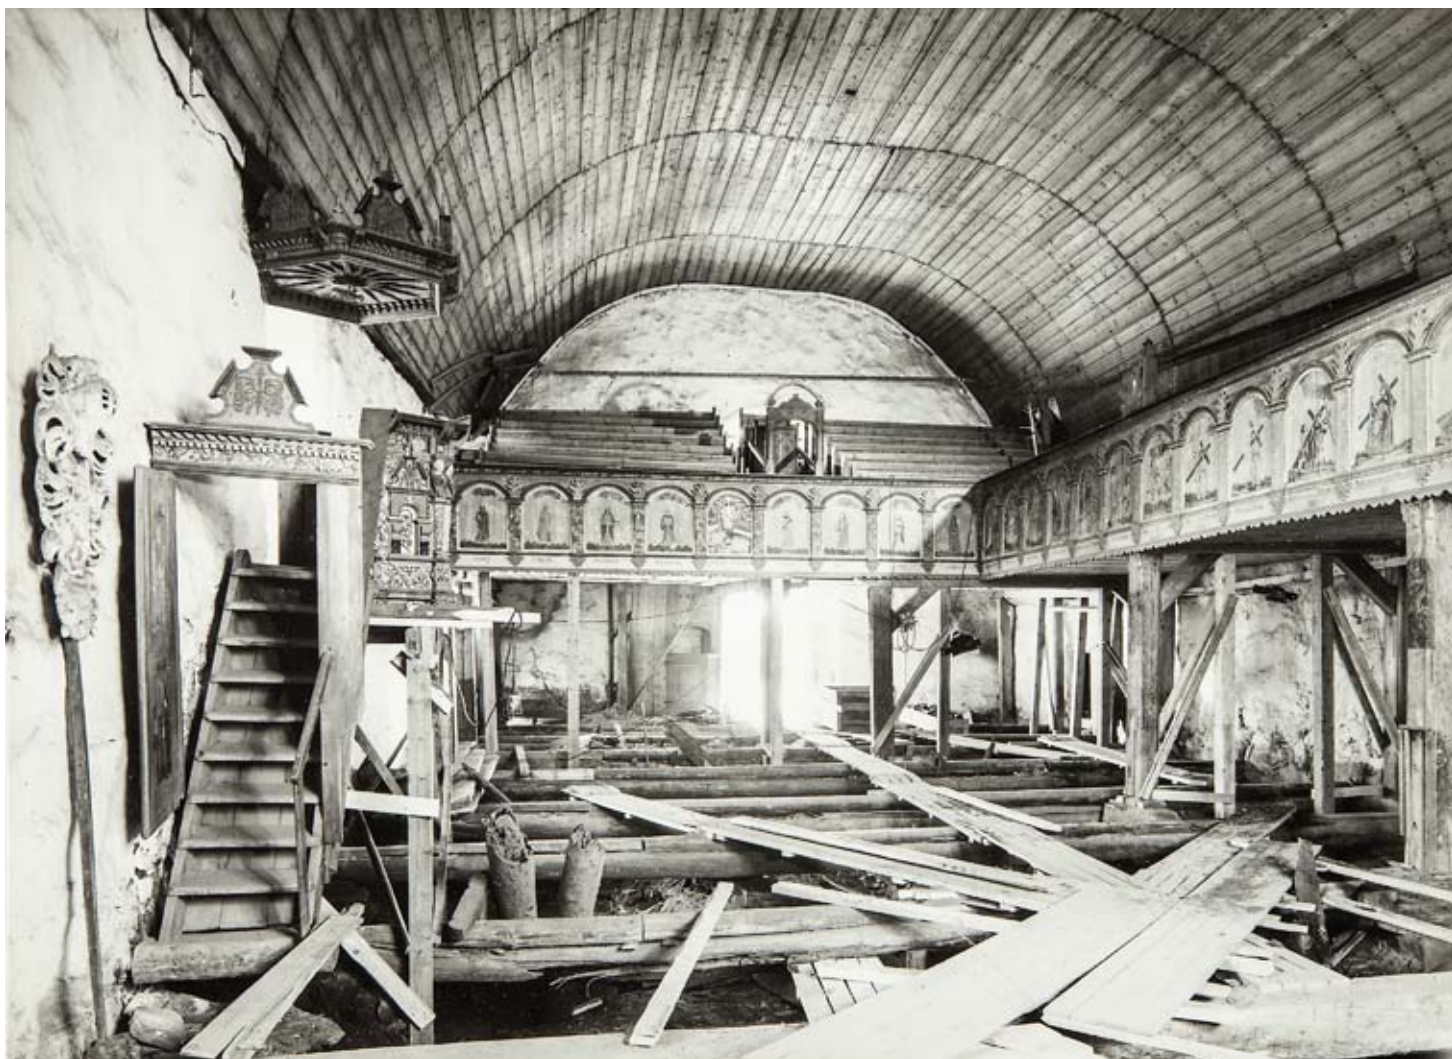
Kuva 72. Tyrvään vanha kirkko. Sisäkuva kuoriin päin alapohjatöiden aikana.

Kirkkoherra Eino Kolari informoi toimikuntaa huhtikuussa 1964 pohjanvahvistusasioista. Edellisenä kesänä sisämittausten ja sakariston sisätutkimuksen yhteydessä Pohjatutkimus oli tutkinut kirkon sakariston ja kirkon seinissä olevien suurten halkeamien syntymisen syitä. Yrityksen antamien selosteiden mukaan kirkko alkoi olla sortumisvaiheessa siitä syystä, ettei sitä ollut rakennettaessa perustettu tarpeellisen syvälle, routarajaan saakka. Vuosisatojen kuluessa oli irtonainen maa irtokivien välistä valunut pois ja aiheuttanut seinien halkeamista ja lievää sortumista. Pohjatutkimus oli ehdottanut, että kirkon perustus oli sortumisen estämiseksi vahvistettava mahdollisimman pian.

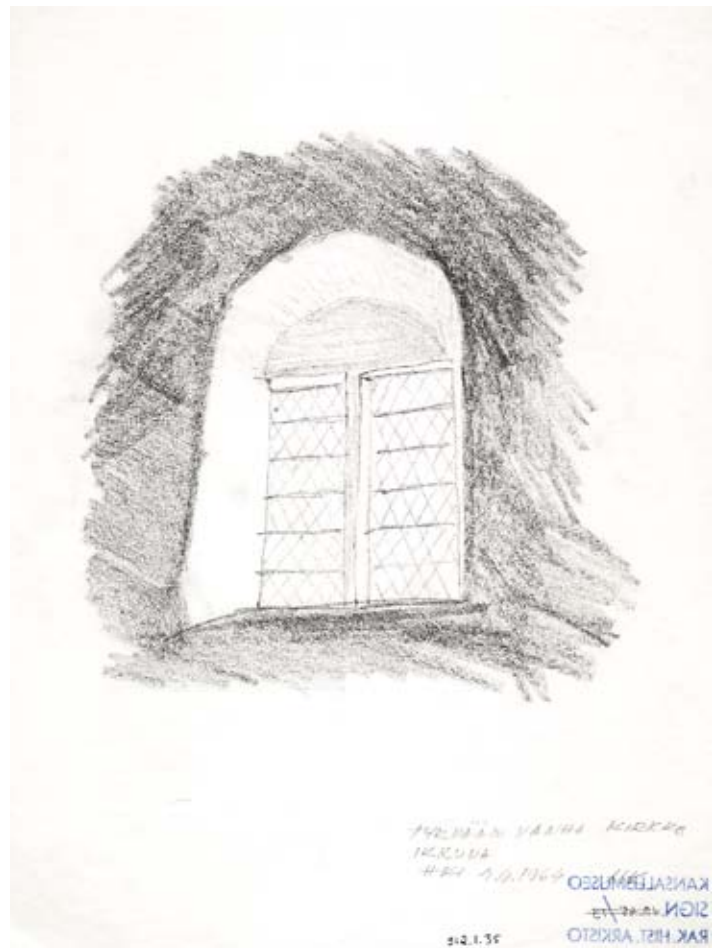
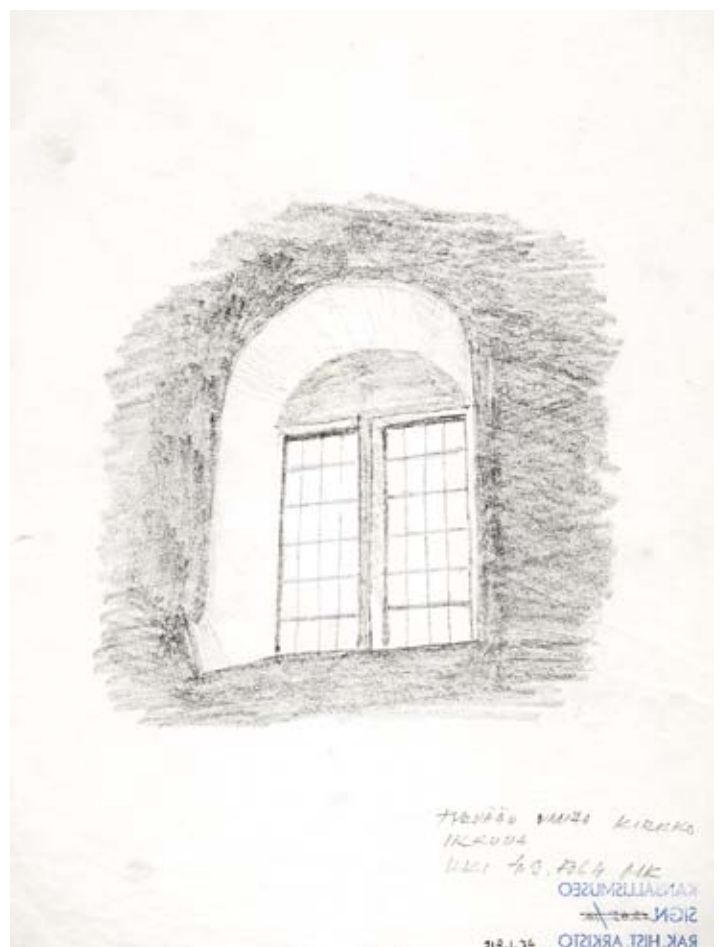
Kuva 73. Arkkitehti Maija Kairamon luonnokset Tyrvään vanhan kirkon ikkunoiksi vuonna 1964.

Muinaistieteellisen toimikunnan edustajat Heikki Havas ja Olavi Tapio tekivät virkamatkan Tyrvälle elokuussa 1965 tarkastamaan vanhan kirkon korjaustöitä. He totesivat siihenastisissa töissä noudatetun annettuja ohjeita ja kokonaisvaikutelman olevan jokseenkin hyvä. Uusien ikkunapuitteiden paikalleen sovittelu ja pielen muurauskorjaus oli tuolloin juuri meneillään. Heidän paikalla ollessaan avattiin kuori-ikkunan yläosan tympanonissa ollut, kiinni murattu noin 20 cm halkaisijaltaan oleva pyöröikkuna. Arkkitehti Havas antoi tarkat ohjeet sen lasittamisesta lyijypuitteella ympäröidyllä yksiosaisella lasilla. Myös länsipäädyn ja sakariston ikkunoita suunniteltiin uusittaviksi ja niiden mittauspiirustukset luvattiin tehdä toimikunnan arkkitehtien toimesta, kuten kirkon muut ikkunat oli jo aiemmin tehty. Kuori-ikkunan alaosan uudelleen muuraus ja betonivalu oli tehty niin paksuksi, ettei sen peitteenä oleva vanha, kuvioitu lautaosa enää mahtunut kyseiseen aukkoon. Koska kuorin lautarakennelmaa ei voitu pienentää, kehoitettiin betonivalu poistamaan piikkaamalla niin paljon kuin siteenä olevien rautojen takia oli mahdollista.

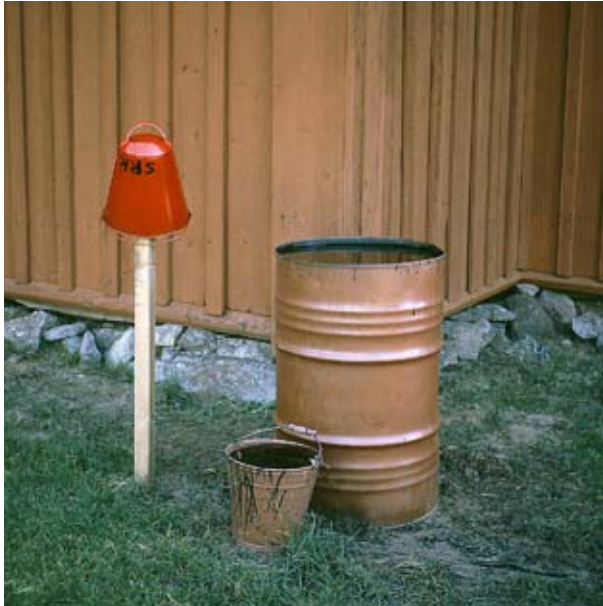
Kuva 79. Keuruun vanhan kirkon vesisäiliö ja palosanko.

tyksiä. Yhtenä syynä oli niiden kiinnitys alustaan, mitä oli yritetty parantaa asentamalla ilmaisimien ja alustan väliin eristemateriaalia. Vesisäiliöt olivat tarkastus-
hetkellä tyhjät. Kirkon oppaita ei ollut perehdytetty vesisäiliöiden sijaantiin, ei myöskään sammutusvarusteiden käyttöön. Tapulin portaita käytettiin erilaisen tavar-
an säilytyspaikkana ja tilassa säilytettiin herkästi syttyviä nesteitä paanujen ja muun katemateriaalin kanssa. Helseth ja Ve-
a suosittelevat aluksi yksinkertaisia ennaltaehkäiseviä toimenpiteitä, kuten edellä mainittujen puutteiden korjaamista, paikallisten asukkaiden rohkaisua omatoimisuuteen palontorjunnassa, kirkon lähellä olevan kasvillisuuden pitämistä lyhyenä ja esimerkiksi sorakaistan tekemistä seinän viereen estämään mahdollisten liekkien leviämistä.¹⁰⁰²

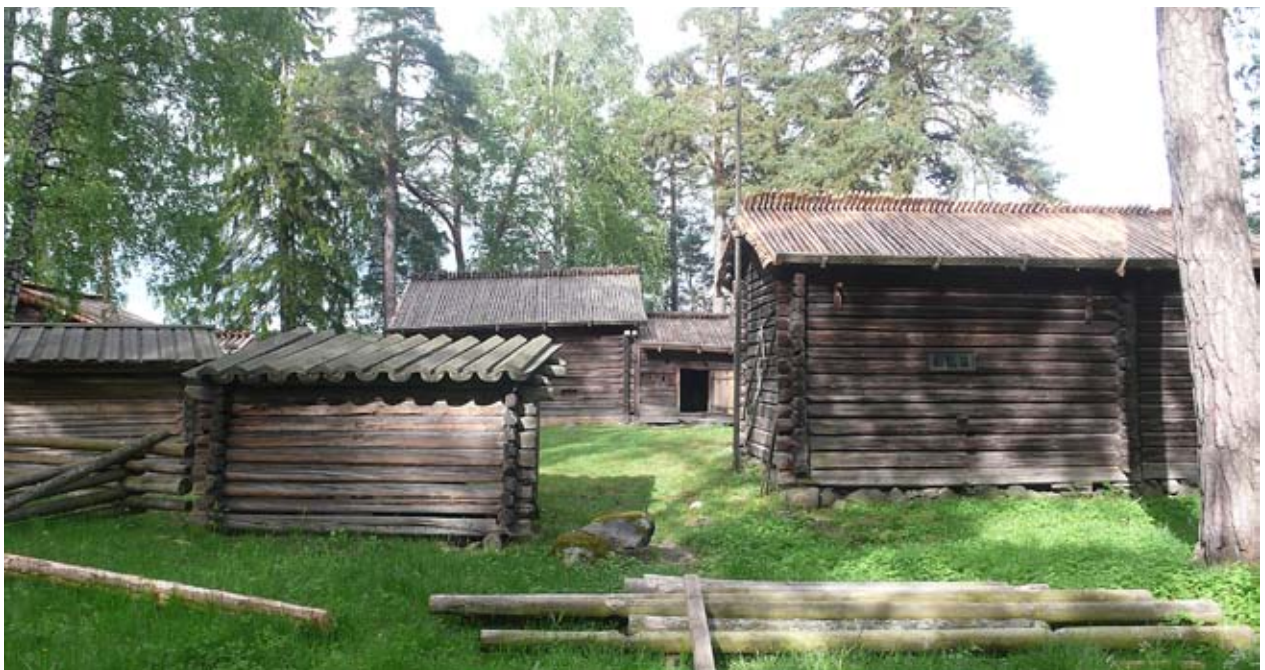
Kuva 80. Niemelän torpan ja piharakennusten eri-ikäisiä katteita Seurasaarella kesällä 2015. Oikealla uutta malkakattoa, edessä vanhempia kouru- ja lautakattoja.

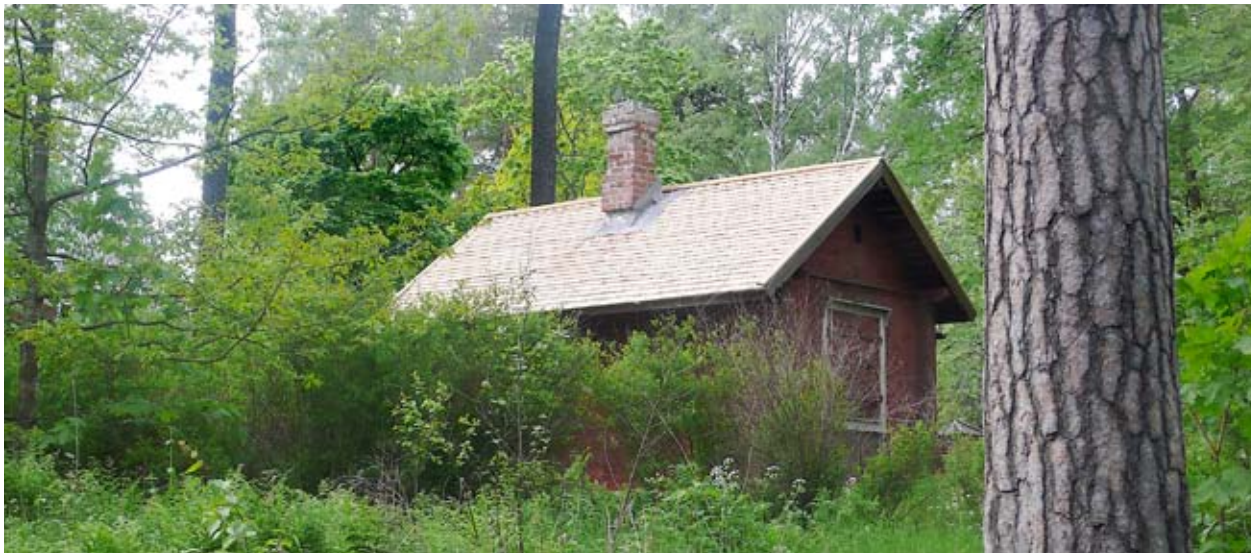
Kuva 81. Uutta pärekattoa Seurasaarella kesällä 2015.

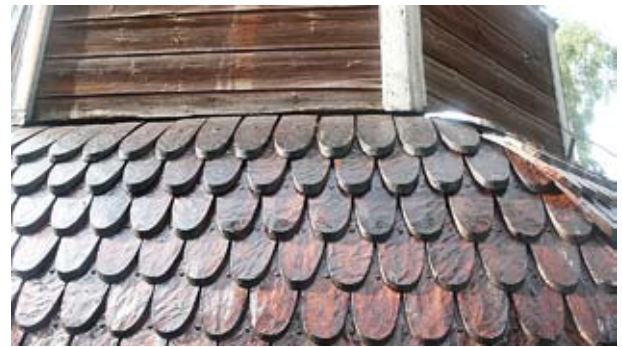
Kuvat 82. ja 83. Karunan kirkon tapulin uusittua paanukattoja kesällä 2018.

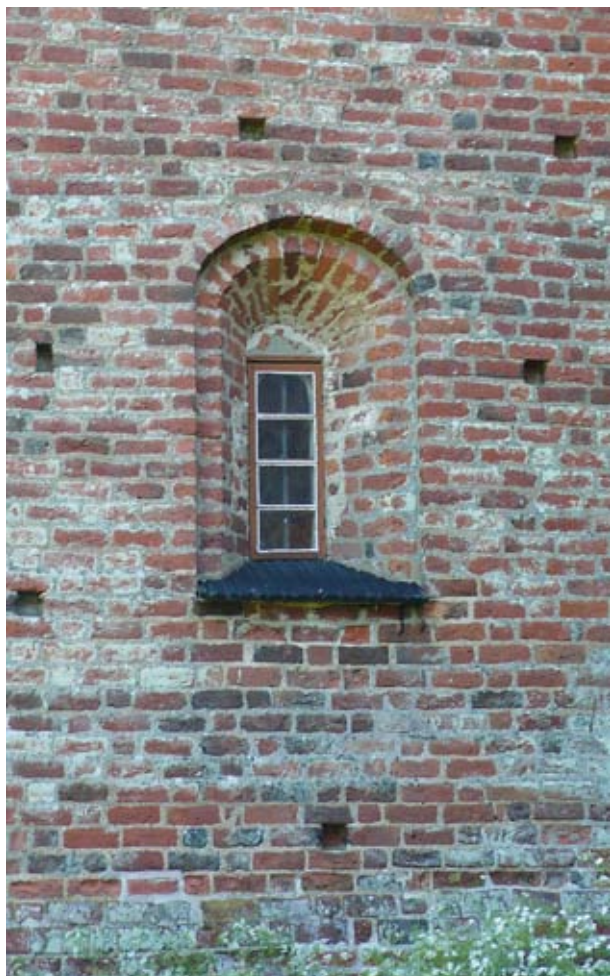
Kuva 85. Hattulan Pyhän Ristin kirkon kunnostettua julkisivua kesällä 2015.

Henkkeen toteuttaja Ukri Oy teki työstä dokumentointiraportin, joka on päivätty 21.10.2007. Työn pohjana käytettiin Tapio Hiltusen tekemää vauriokartoitusta ja arkkitehti Hanna Lyytisen työselostusta. Työn aikana Ukri Oy teki lukuisia lisäyksiä julkisivuista työn pohjaksi tehtyihin vauriokarttoihin ja teetti uusia laastitutkimuksia, joiden pohjalta tehtiin korjaustyössä käytettävä laasti. Pahoin haurastuneille, Hiltusen uusittaviksi merkityille tiilille tehtiin niin sanottu *uhrilaastikerros*¹⁰⁵¹ kalkkilaastista. Yksi tiili länsiseinän alaosassa vaihdettiin uuteen, kellotapulista löytyneeseen vanhaan tiileen.

Tiilikuviomaalausten huonokuntoiset rappaukset ja kopoalueet kiinnitettiin injektoimalla ja kiilamaisella laastituennalla. Injektointiin käytettiin hydraulista laastia, jota eteläseinän huonokuntoisimman lastin kiinnityksessä heikennettiin savella. Maalauksia paikkamaalattiin kalkkimaalilla, jota sävytettiin maaväreillä.¹⁰⁵²

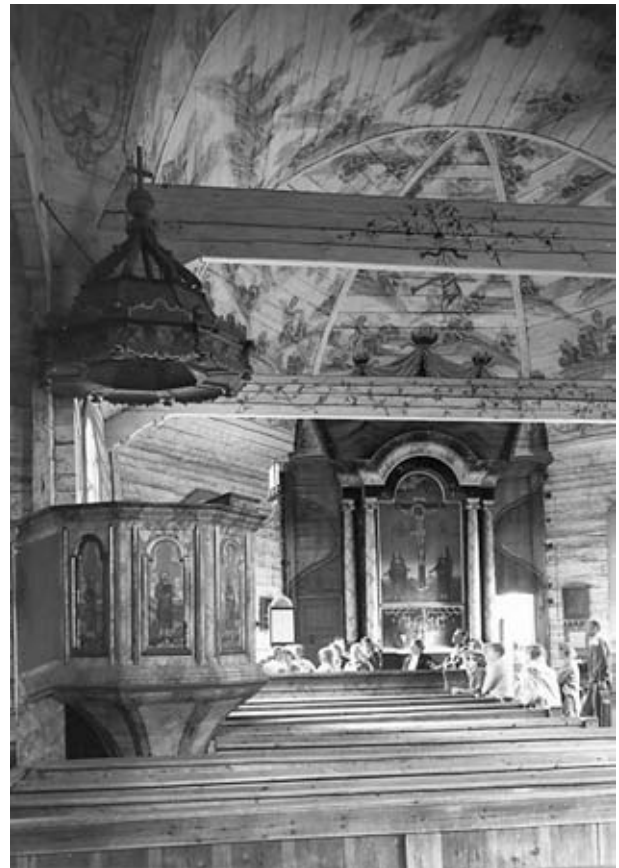
Kuva 93. Keuruun vanhan kirkon alttarilaite maalauksineen 1950-luvulla.

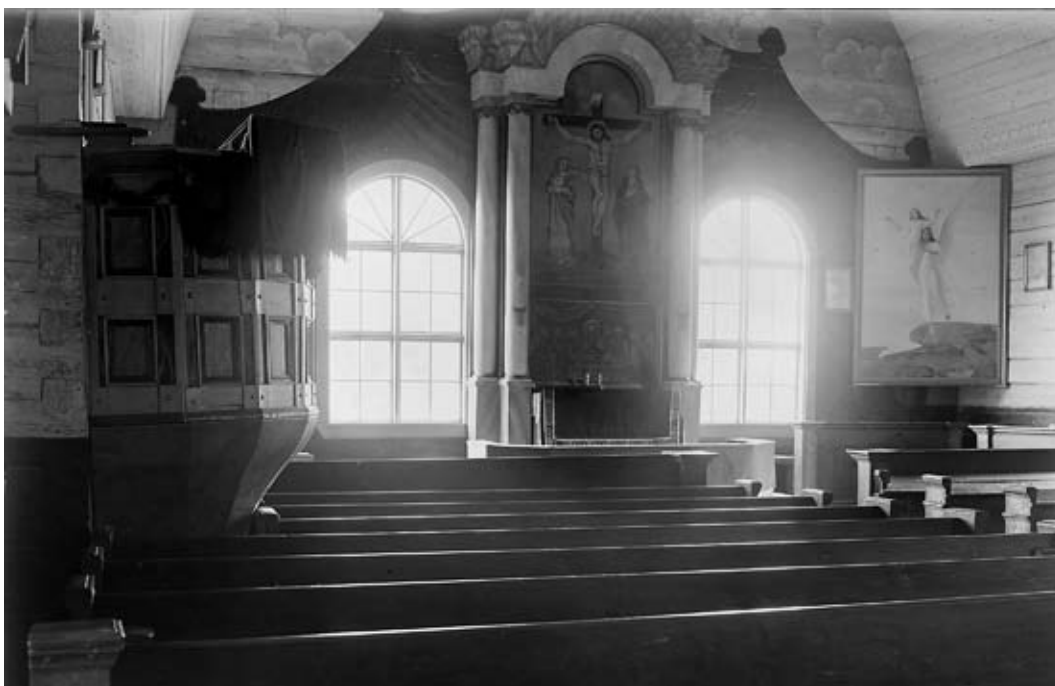
Kuva 92. Kuoreveden kirkon sisätila 1800-luvun lopulla. Matti Åkerblomin 1814 rakentama alttarilaite muistuttaa Keuruun vanhan kirkon vastaavaa alttarilaitetta.

tamaan alttarilaite. Se muodostui kahdesta korinttilaiseen kapiteeliin päätyvästä marmoroidusta pylväästä, joiden päällä lepäsi kolmikerroksinen ulkoneva kaari.¹⁰⁸⁷ Kuoreveden kirjassa Mauno Jokipii kuvailee miten Kuorevedellä – kuten muissakin uhrikirkoissa – kirkolle annetut lahjoitukset mahdollistivat tär-

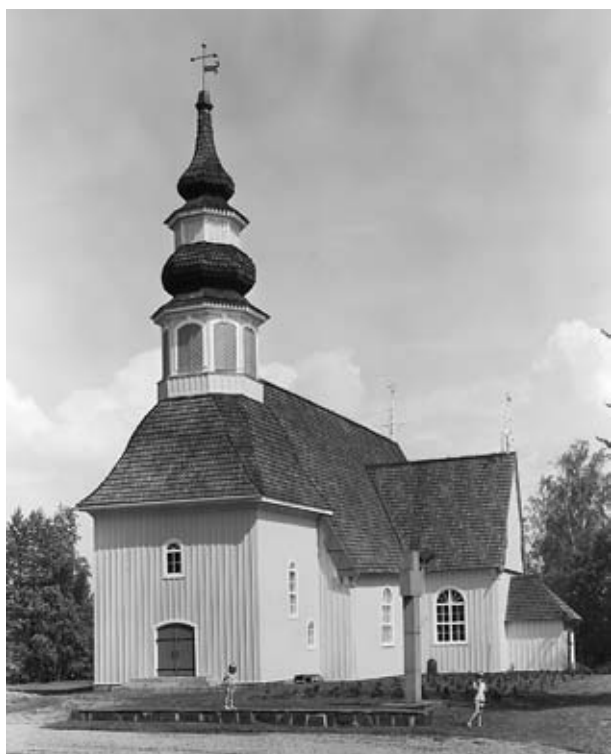
Kuva 98. Kuoreveden kirkon ulkoasu vuoden 1915 perusteellisen korjauksen jälkeen.

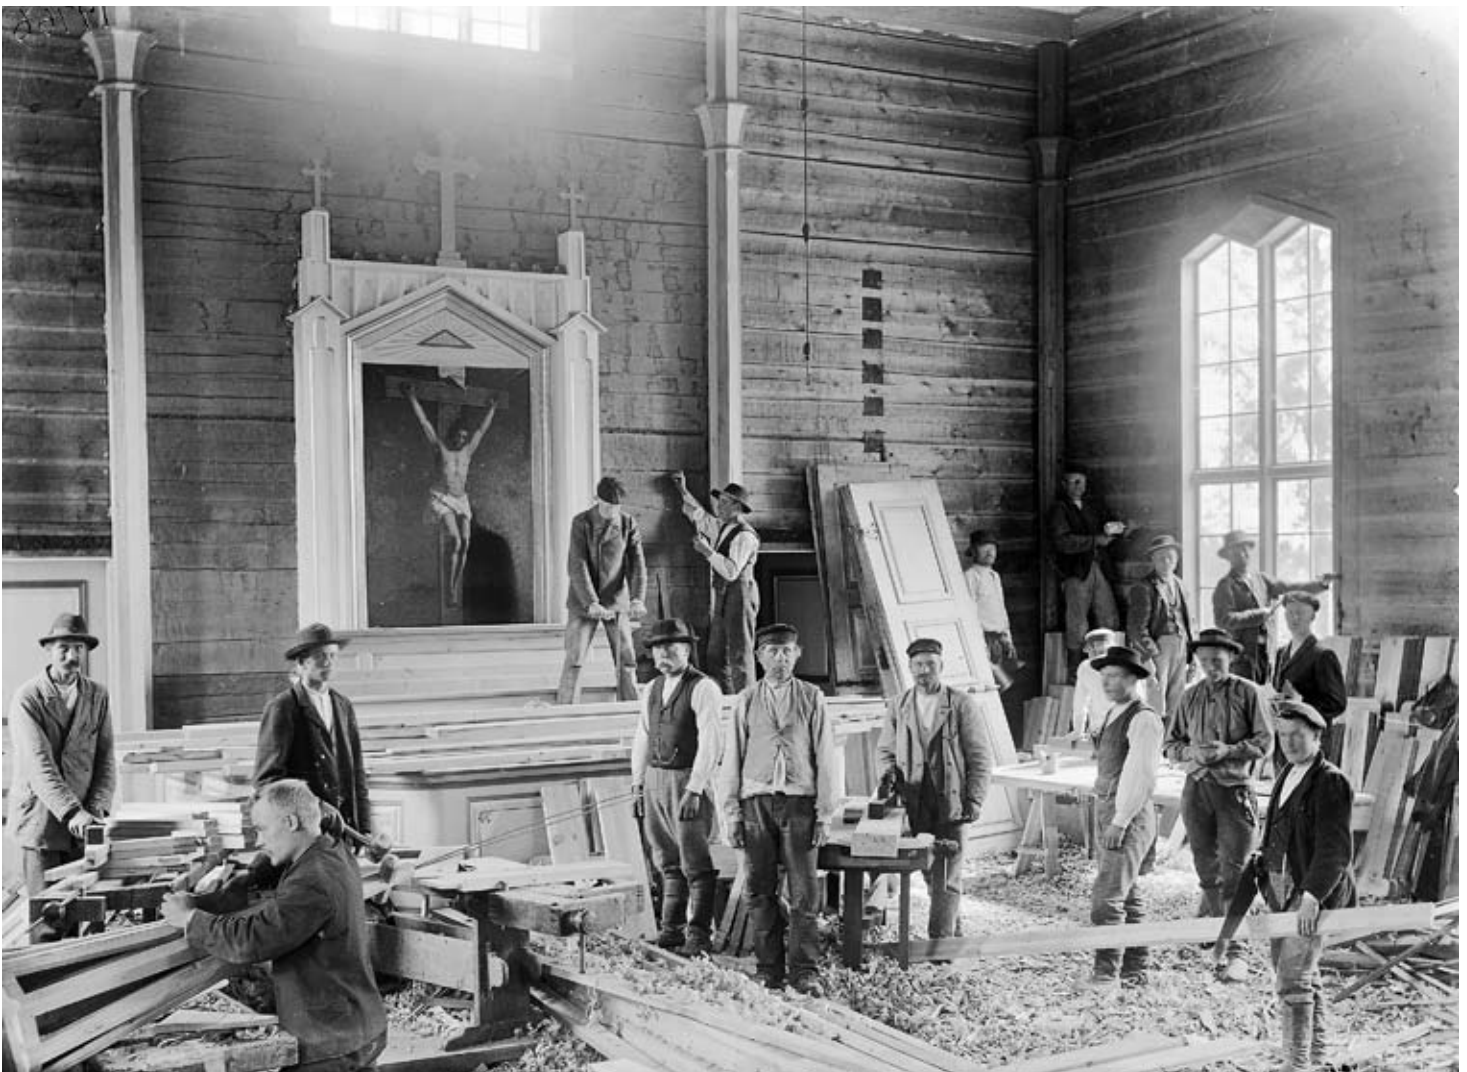
Kuva 106. Pihlajaveden uuden kirkon uudistuskorjaus vuonna 1909.

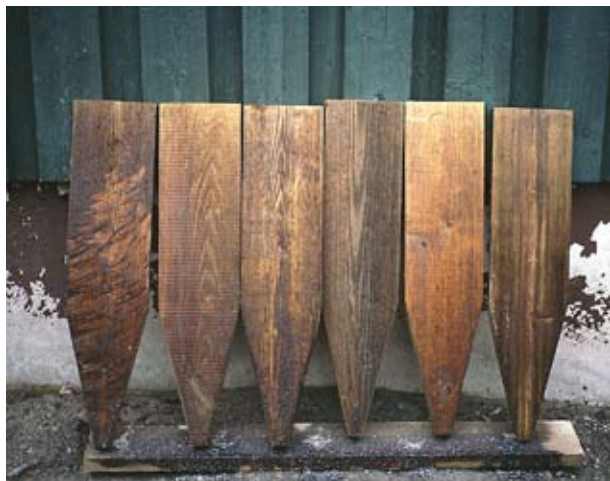
Kuva 108. Erilaisia paanumalleja Keuruun vanhaan kirkkoon.

mittoja. Paikattavan katon sekä sisäänkäyntikatosten osalta paanut tuli sahata koneellisesti ja niiden ulkopinta viimeistellä koneellisesti harjaamalla noudattaen kirkon katossa olevaa paanumallia ja pintavaikutelmaa. Sakastin paanut tuli tehdä koneellisesti sahaten ja veistää ne pinnastaan käsityönä kirveellä. Sakastin paanujen ja torninhuipun mallissa tuli noudattaa alkuperäistä kuperan ja koveran paanun vuorottelua.

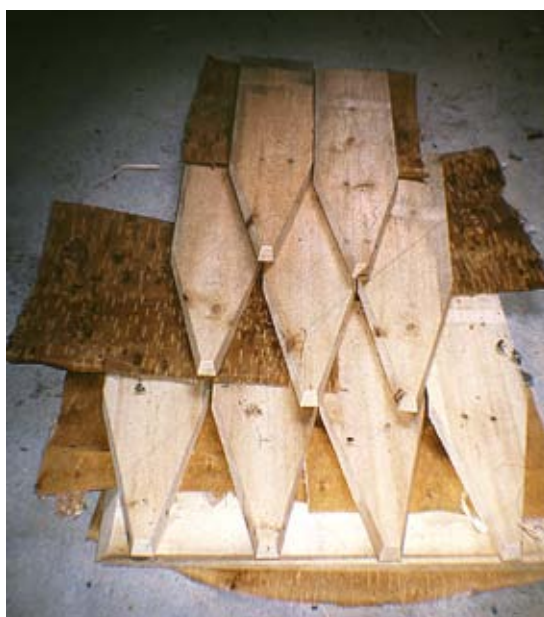
Kuvat 109. ja 110. Mallit tuohien latomisesta paanukatteessa. Uusittavassa katteessa paanujen alle ja paikattavissa kohdissa paanujen väleihin.
